REPORTE DE VERIFICACIÓN

DÍA 10 MES Febrero DEL AÑO 2021

COLONIA: Campestre del bosque

MOTIVO DE LA DENUNCIA: Aguas Negras

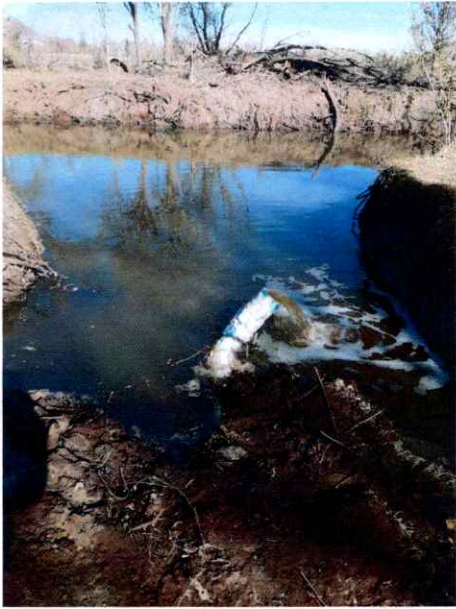
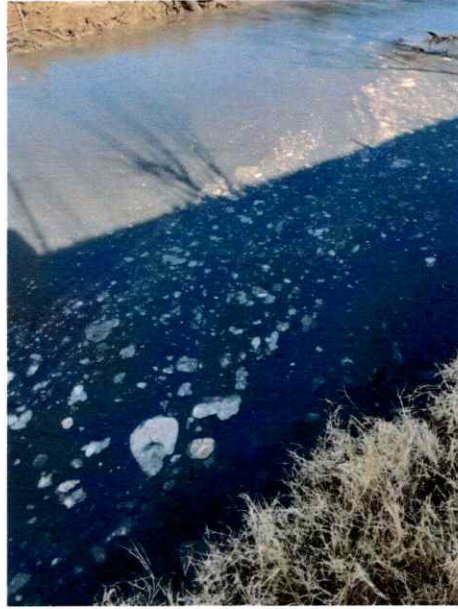
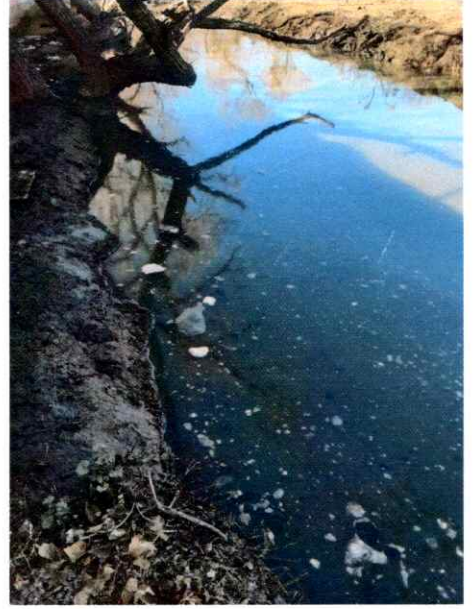
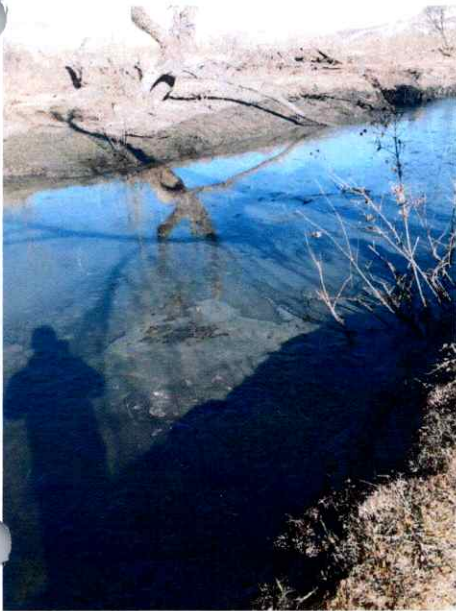
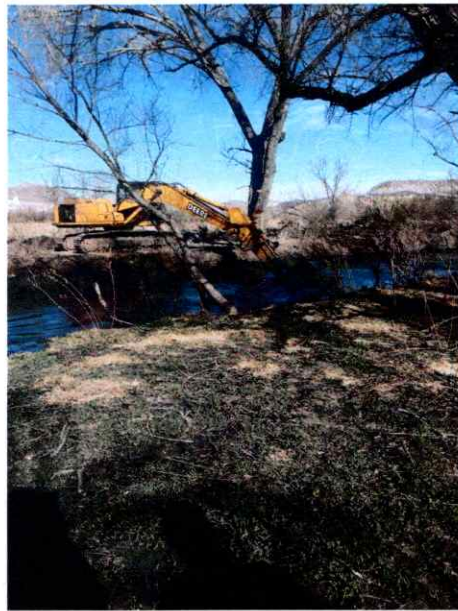
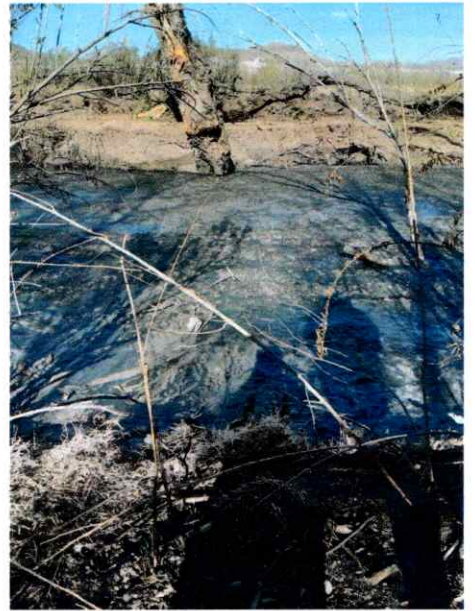
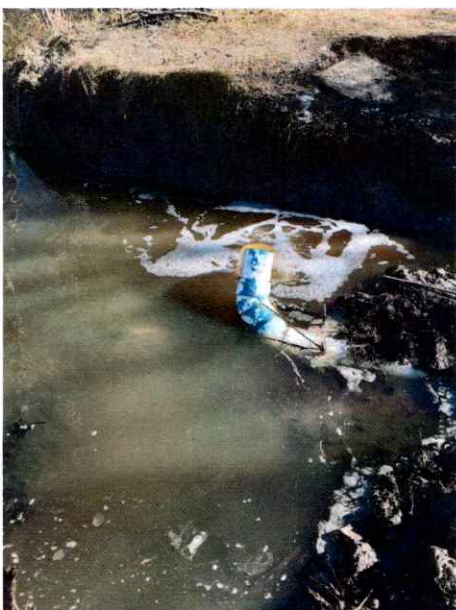
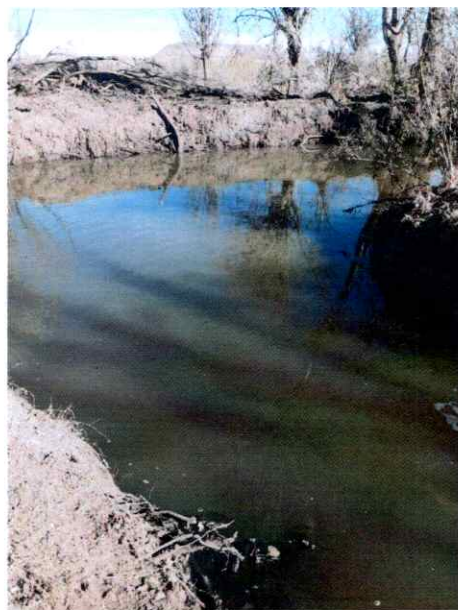
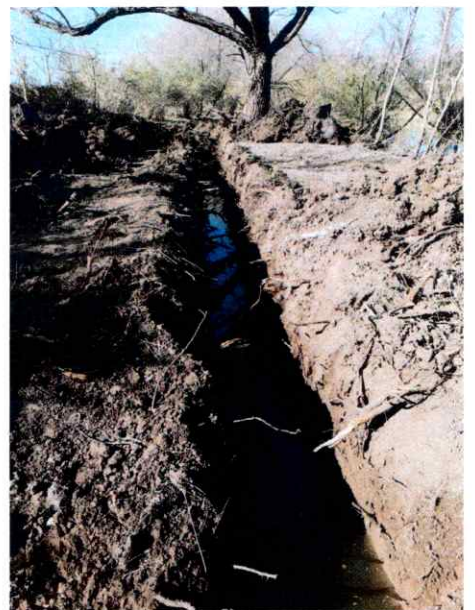
Se acudió al lugar las llaves a dar seguimiento al problema de las aguas negras observándose ya un avance por lo que el agua ya corre y no hay espuma la maquina sigue con sus labores limpiando por parte del tubo ya sale limpia. Se observó por parte de la maquina laborando en el lugar el derribo de 4 arboles de especie alamos, ambos de gran tamaño.

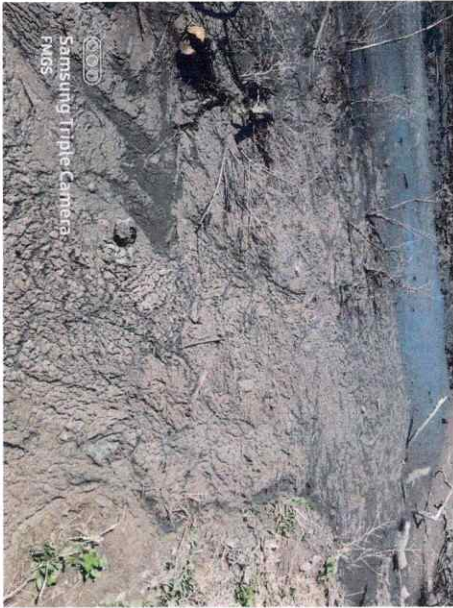
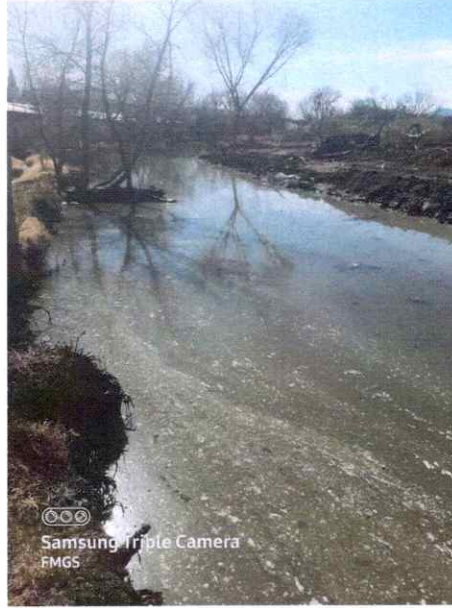
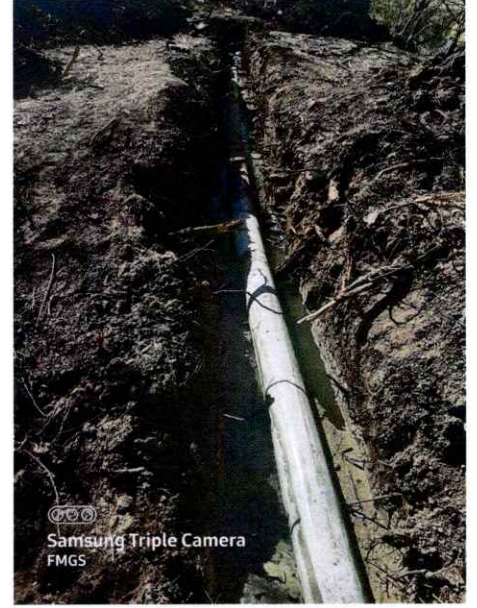
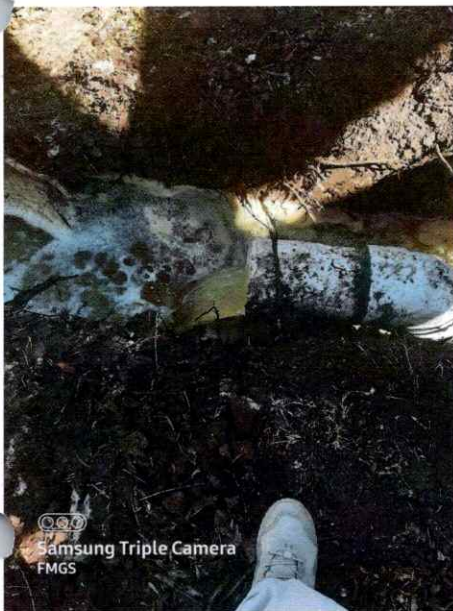
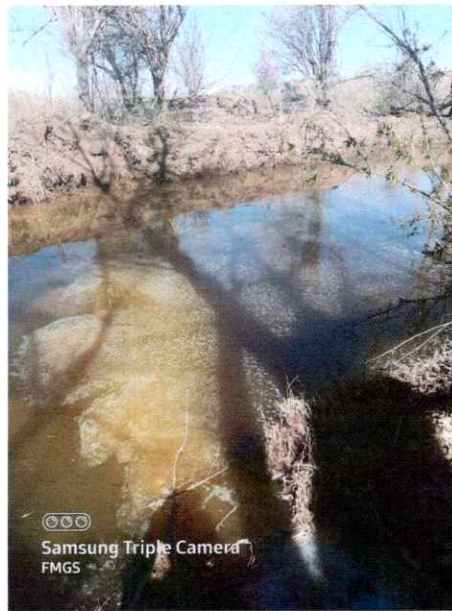
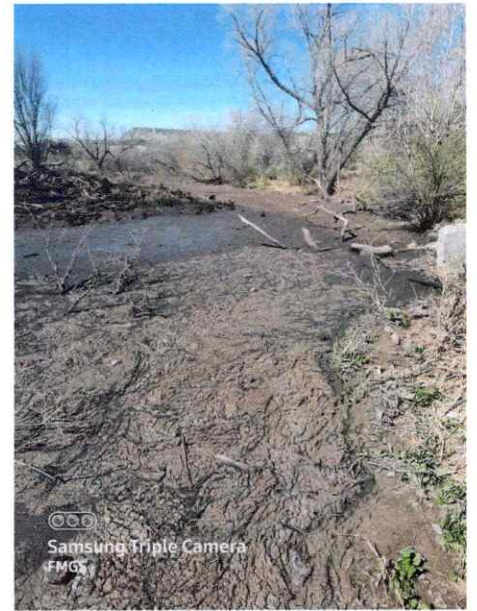
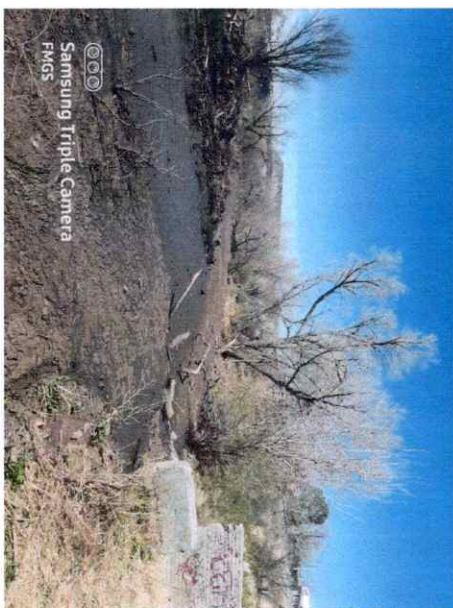
Viernes 12 de Febrero  
Después de la visita del día 10 de febrero del 2021 se observa el derribo de otros 3 árboles causado por las acciones que esta haciendo la máquina
